# **Informe final sobre la demolición del gran contrafuerte del claustro reglar del Monasterio de Melón (Ourense)**

**Santiago Huerta Fernández**

DEPARTAMENTO DE ESTRUCTURAS DE EDIFICACIÓN  
ESCUELA TÉCNICA SUPERIOR DE ARQUITECTURA  
UNIVERSIDAD POLITÉCNICA DE MADRID

Madrid, febrero de 2013

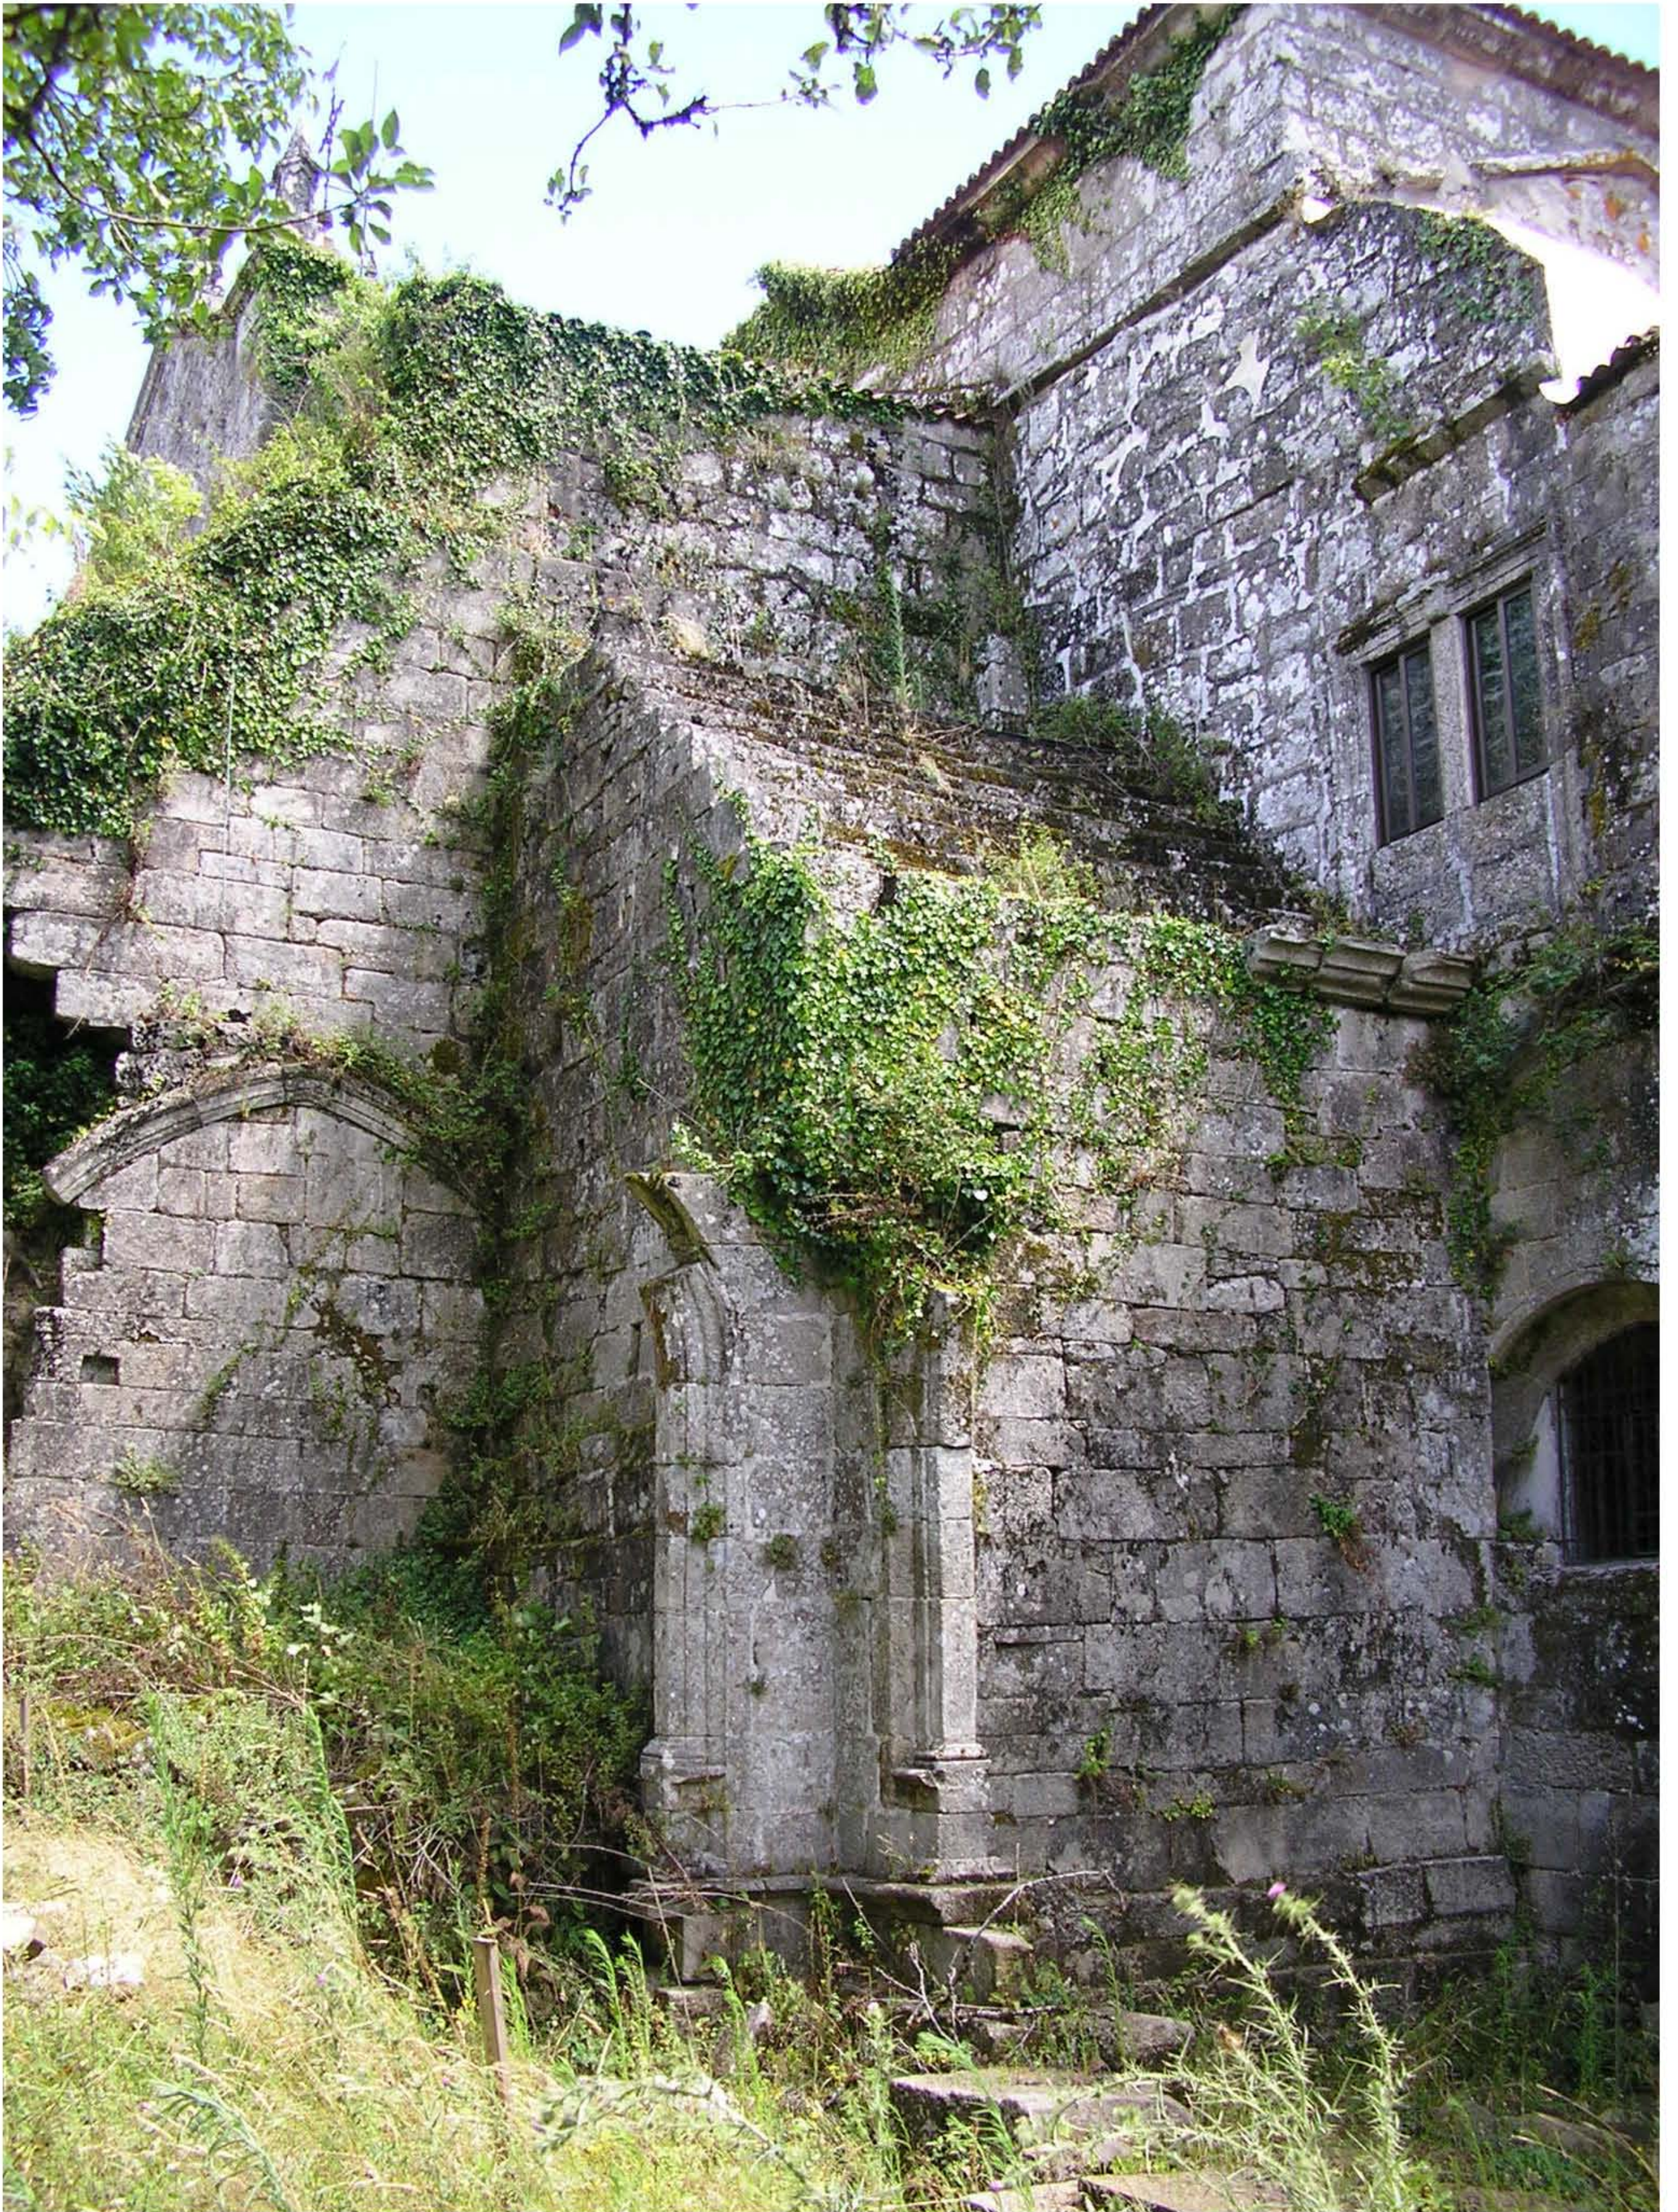
Entonces, el contrafuerte estaba casi intacto, no presentando ningún hundimiento de sus paramentos (cf. Fotos 6-7). Sin embargo, una grieta diagonal (Foto 8) ya dejaba ver el efecto del empuje del relleno interior.

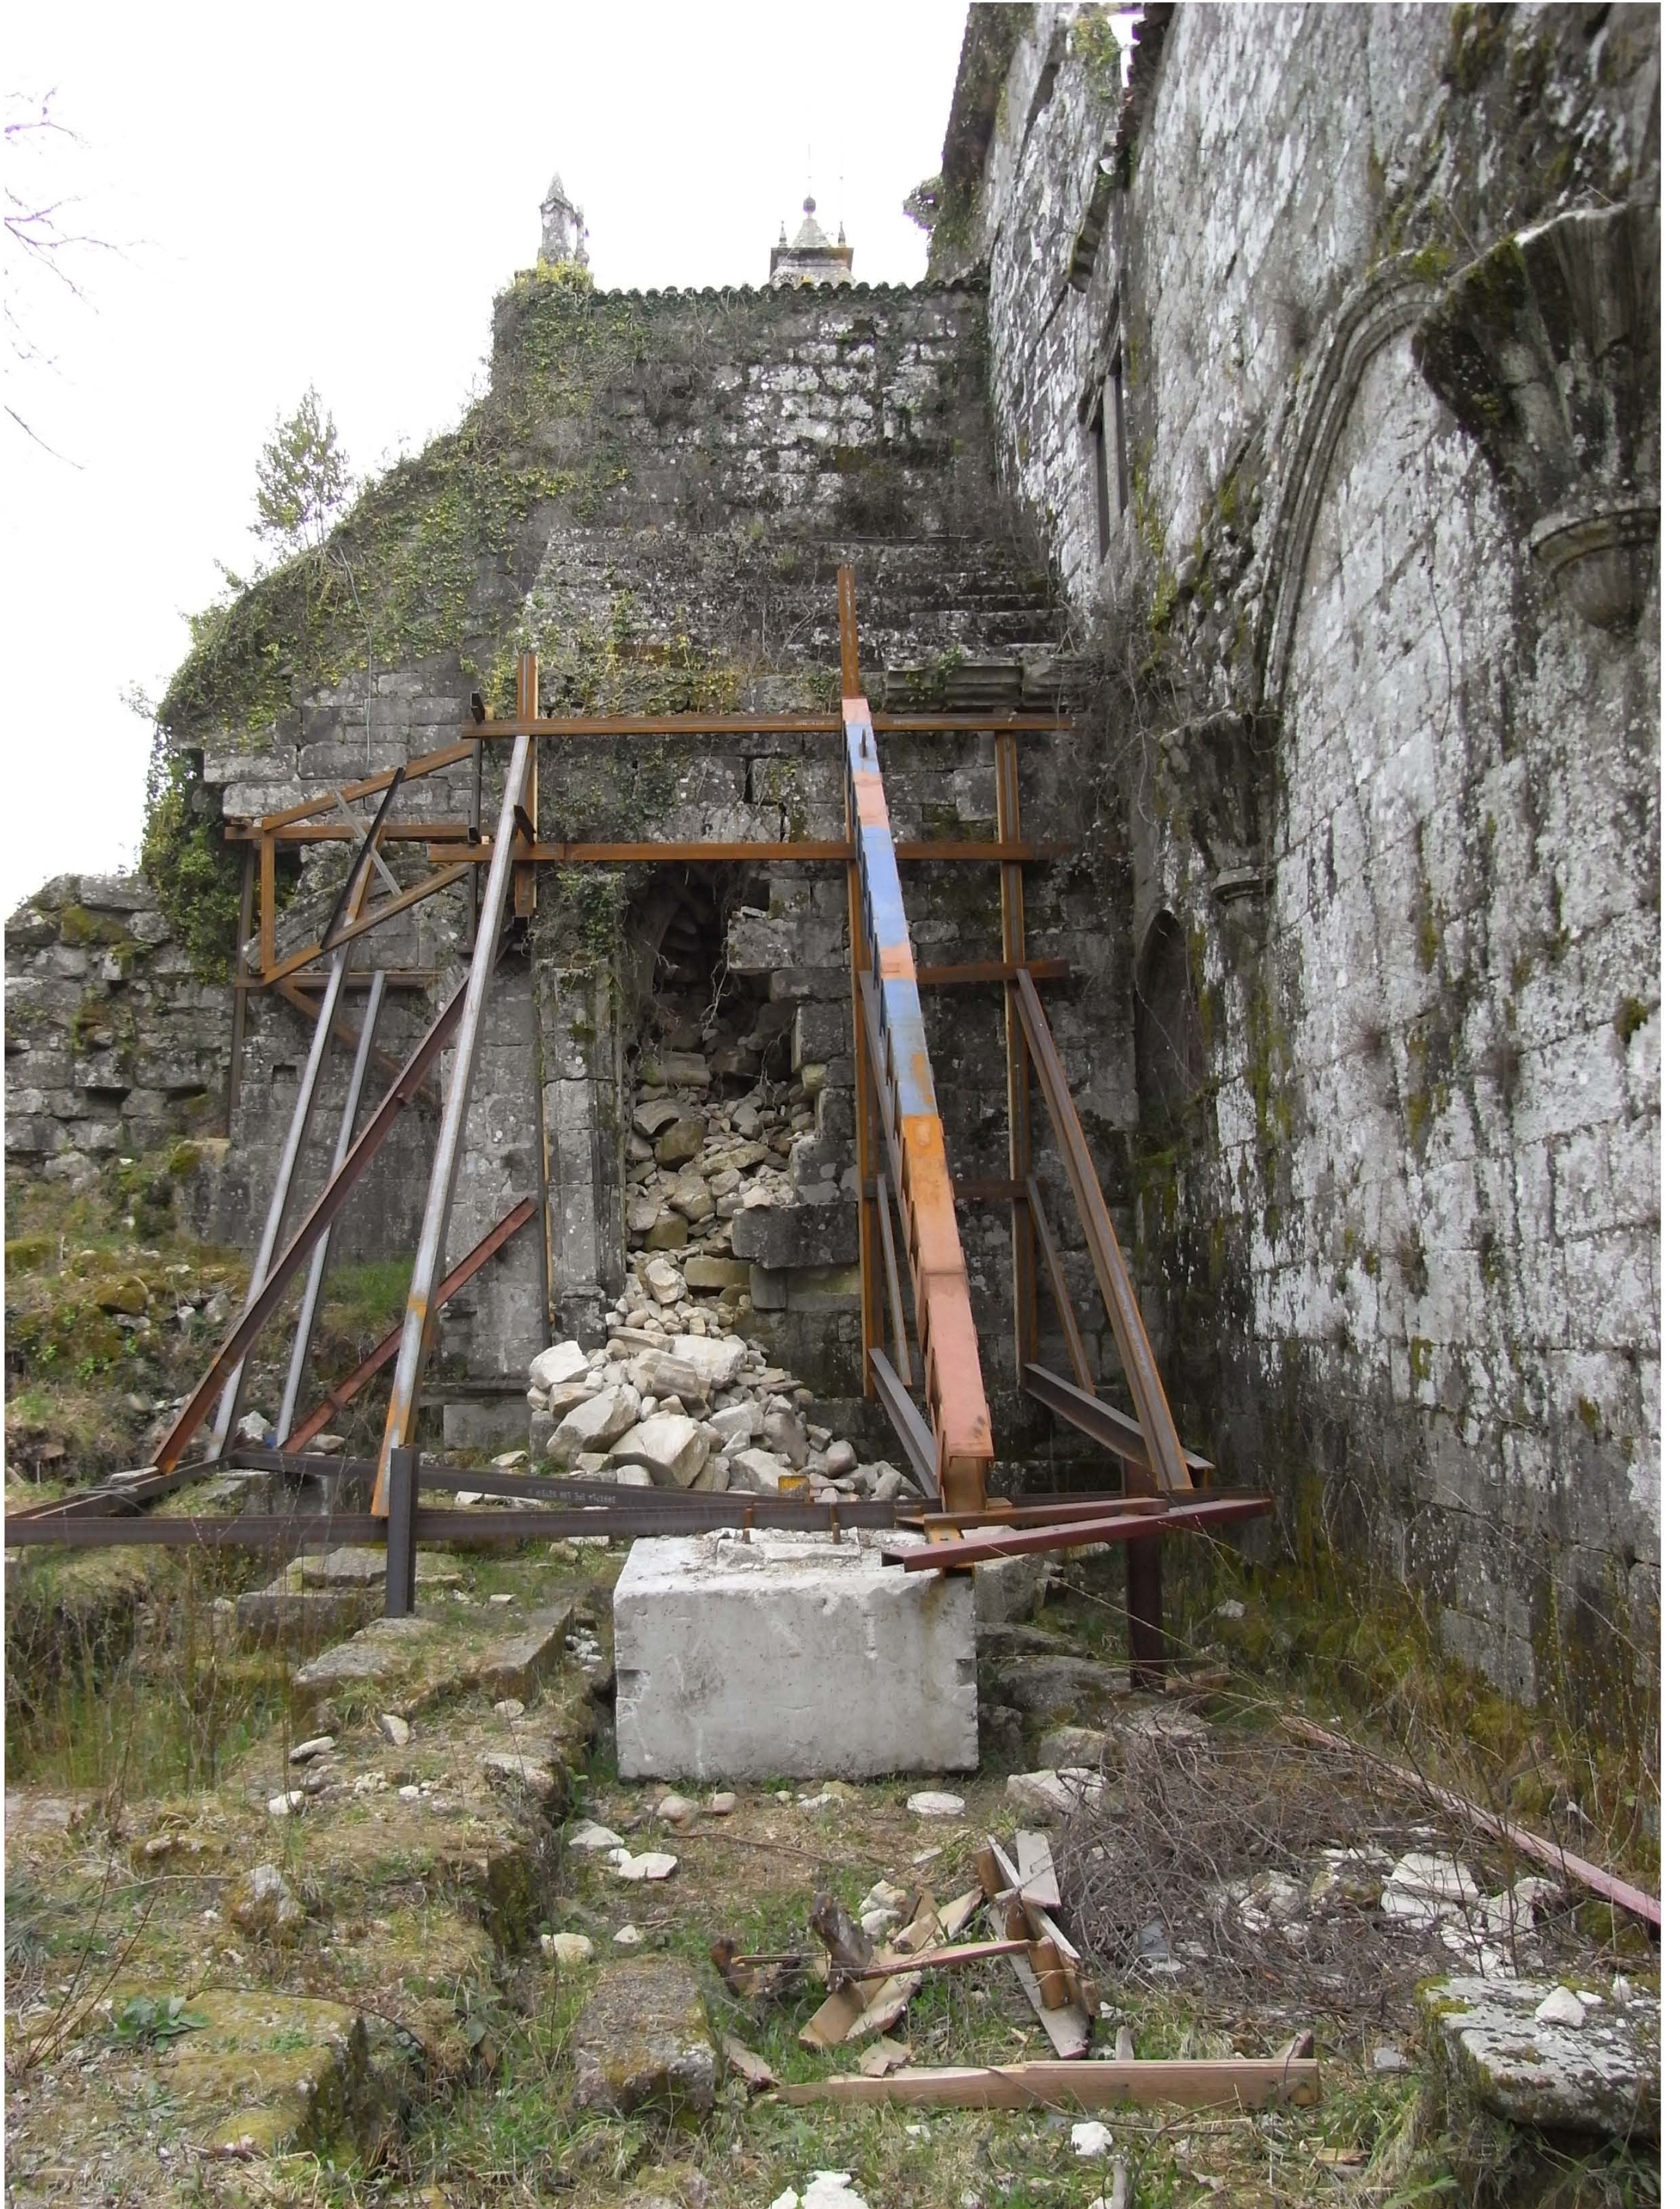
En efecto, el paramento paralelo al eje de la iglesia se había hundido, produciéndose un derrumbe de grandes dimensiones (Fotos 9-11). En las foto 11 puede apreciarse con claridad la naturaleza del relleno, donde elementos labrados se mezclan con piedras irregulares. Por otro lado, la grieta de la Foto 8 se agrandó considerablemente durante el colapso como se aprecia en la Foto 10.
